# ROLE MATERIÁLOVÝCH VĚD PŘI ŘEŠENÍ PROBLEMATIKY TECHNICKÝCH HAVÁRIÍ

THE ROLE OF MATERIAL SCIENCES IN SOLVING THE PROBLEMS TECHNICAL ACCIDENTS

BAKALÁŘSKÁ PRÁCE  
BACHELOR'S THESIS

MIROSLAV TONKOVIČ

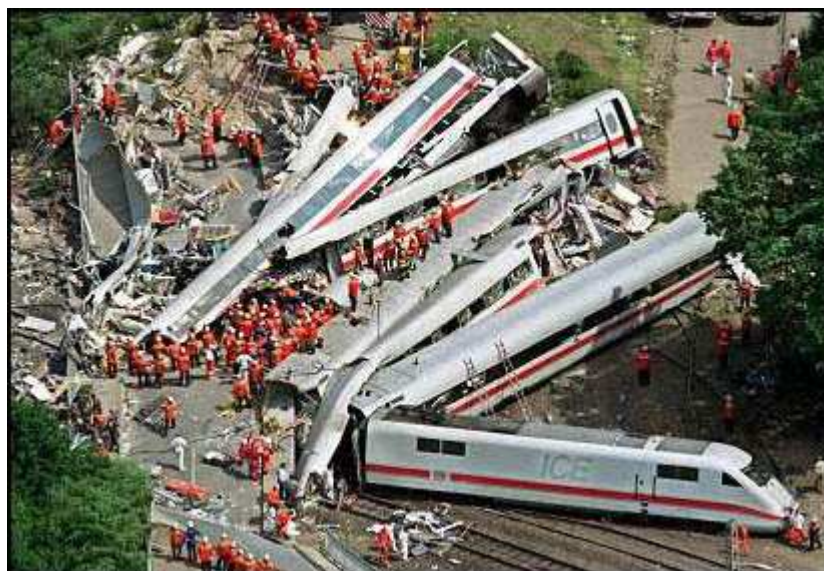
Jednalo se o vysokorychlostní vlak InterCityExpress 884 jedoucí z Mnichova do Hamburku, který v době nehody vezl 287 pasažérů rychlostí 200 km/h. V 10:57 praskla důsledkem únavy materiálu obruč kola na třetí nápravě prvního vagonu. Obruč se z kola sloupila, narovнала a poté prorazila podlahu vagonu, přičemž zůstala zaklíněná mezi opěrkami sedadel, kde seděli pasažéři. V tuto chvíli nebyl nikdo zraněn, následoval však sled nešťastných událostí a náhod, které vedly ke katastrofě. Pasažér, u kterého obruč prorazila podlahu, nepoužil záchranou brzdu, ale šel hledat průvodčího, aby ho informoval. V dalším sledu událostí pak zaklíněná obruč kola narazila na vodící kolejnici výhybky, kterou vytrhla z pražců. Ta prorazila podlahu vagonu a tímto nárazem došlo k vykolejení zadního podvozku prvního vagonu. Jedno z vykolejených kol narazilo na další výhybku a přehodilo ji na vedlejší kolej. Zadní nápravy třetího vagonu vjely na druhou kolej, čímž došlo tak k roztržení vlaku. Vykolejená zadní část třetího vagonu podrazila pilíř silničního mostu vedoucího nad tratí a to způsobilo zhroucení mostu. Jelikož se most hroutil pozvolna, čtvrtý vagón ještě stihl projet pod mostem a překulil se na násep hned za ním, kde zabil 3 zaměstnance německých drah, kteří tam právě pracovali. Na pátý vagón se most zřítil a zcela jej rozdrtil. Zbývající vagóny se naskládaly před spadlým mostem jako skládací metr a dokonaly tak dílo zkázy (obr. 1) [1].

*Obr. 1: Letecký snímek havarovaného vlaku u Eschede [2]*

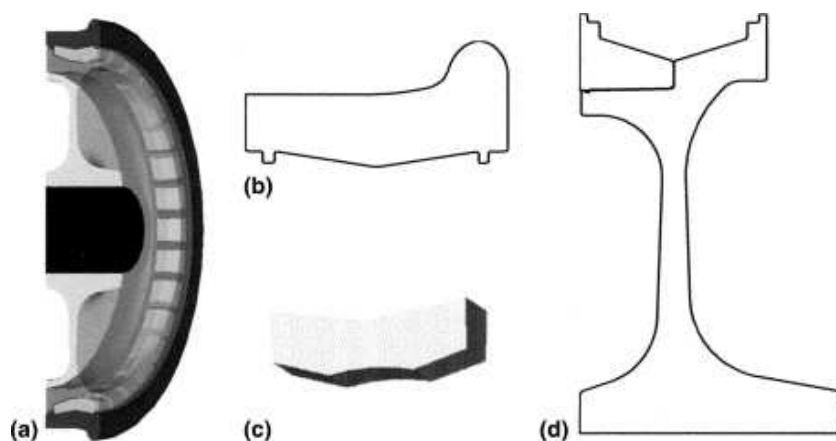
Prvotní příčinou nehody byl tedy únavový lom obruče kola. U tohoto typu vlaku byla namísto klasických monoblokových kol použita obručová kola s vloženou vrstvou gumy mezi diskem a obručí, což poskytovalo cestujícím vyšší komfort cestování, protože vložená vrstva gumy výrazně tlumila vibrace při jízdě (obr. 2). Do té doby byla kola tohoto obručového typu používána pouze u tramvají a až do oné osudné nehody byla považována za spolehlivá i u vysokorychlostního vlaku. Vložená vrstva gumy umožňuje ocelové obruči větší deformaci, což při opakovaném namáhání vede k únavovému lomu. Při vyšetřování nehody též vyšlo najevo, že provozovatel vlaku byl upozorněn na možné problémy s únavou materiálu, ale nevěnoval tomuto varování přílišnou pozornost. Kola vlaků tak byla dále kontrolována pouze vizuálně. Vizuální kontrola je ale u takového kola naprosto nedostačující, protože odhalí pouze větší trhliny a navíc u tohoto typu kol se mohou únavové trhliny iniciovat i na vnitřní straně obruče, což vizuální kontrola neodhalí vůbec. Únavové trhliny lze zjistit speciálními ultrazvukovými defektoskopy. Technici, kteří kontrolovali kola, vykonali též několik defektoskopických zkoušek, ale jejich výsledky považovali za nehodnověrné, protože přístroje jim hlásily chyby. Zvláštností případu je, že právě kolo, které způsobilo nehodu, prošlo týden před havárií kontrolou a tři nezávislé přístrojové testy na něj upozornily jako na poškozené. Další věcí, která již před nehodou nasvědčovala poškození kola, byly vibrace a zvuky vycházející z podvozku, kde bylo poškozené kolo. I přesto ale kolo nikdo nevyměnil.

*Obr. 2: Sestava skládaného obručového kola, (a) řez modelem skládaného kola, (b) tvar obruče v řezu, (c) gumová vložka, (d) tvar náboje v řezu [3]*

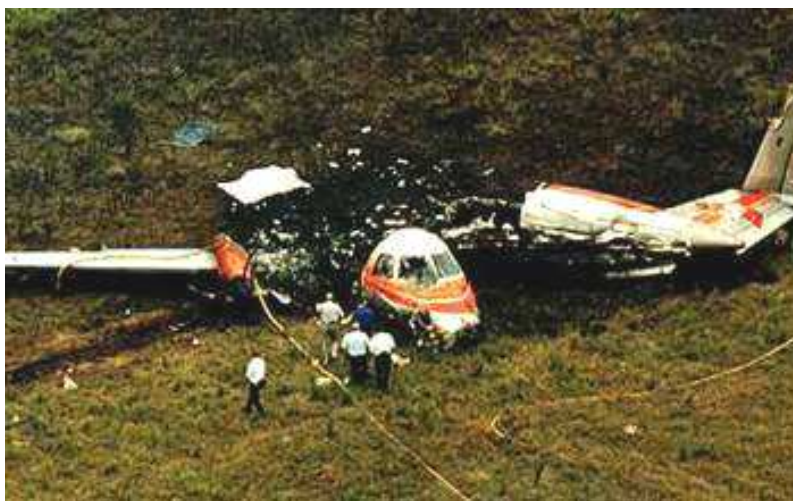
*Obr. 3: Letecký snímek havarovaného letadla Embraer EMB-120RT [5]*

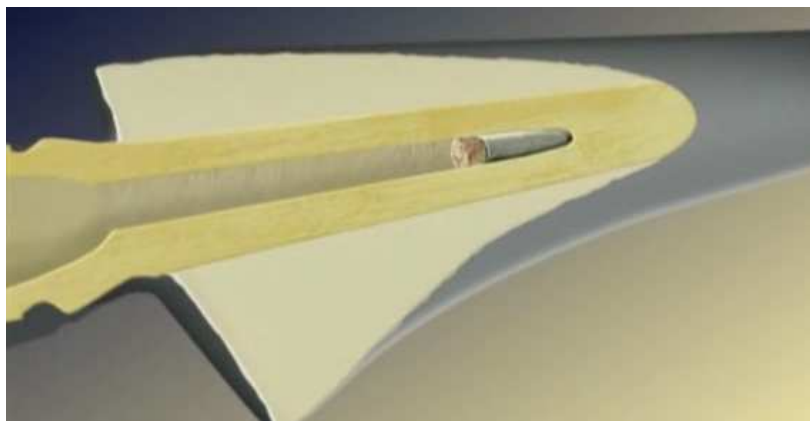
V místě chybějícího listu vyšetřovatelé objevili stopy, které jednoznačně svědčily o tom, že se jednalo o únavový lom. Již v předchozích letech se u těchto letadel objevily podobné případy nehod. Tehdejší havárie si vyžádaly prohlídku všech používaných vrtulových listů a vyšetřovatelé zjistili, že i tento list byl jako podezřelý poslán výrobci k přezkoumání. Mechanik ale nic neobjevil. Pouze dostal příkaz list přebrousit. Tím ale nevědomky odstranil stopy po trhlinách, které později neodhalila ani důkladnější kontrola ultrazvukem. Listy vrtule jsou duté a uvnitř mají vyvažovací závaží, která jsou utěsněna korkem napuštěným chlorem (obr. 4). A právě ten způsobil korozi i u minulých nehod. Navíc list vrtule letu 529 praskl ve stejném místě jako v předchozích případech a to 33 centimetrů od vrtulového náboje, což je v prostoru, kde se měl přibližně nacházet utěšňovací korek. Lom tedy způsobila trhлина vzniklá spojením četných korozních důlků, které nebyly při prohlídce objeveny. Ulomený list vrtule pak způsobil vychýlení vrtule z rovnováhy, což následně způsobilo, že se motor vytrhl z lože a vrtule se zasekla do křídla. Po této nehodě pak výrobce vrtulí natolik zpřísnil kritéria prohlídek a upravil servisní postupy, aby se již podobná nehoda nemohla opakovat [4].

Obr. 4: Řez modelem listu vrtule s vyvažovacím závažím a utěšňovacím korkem [4]

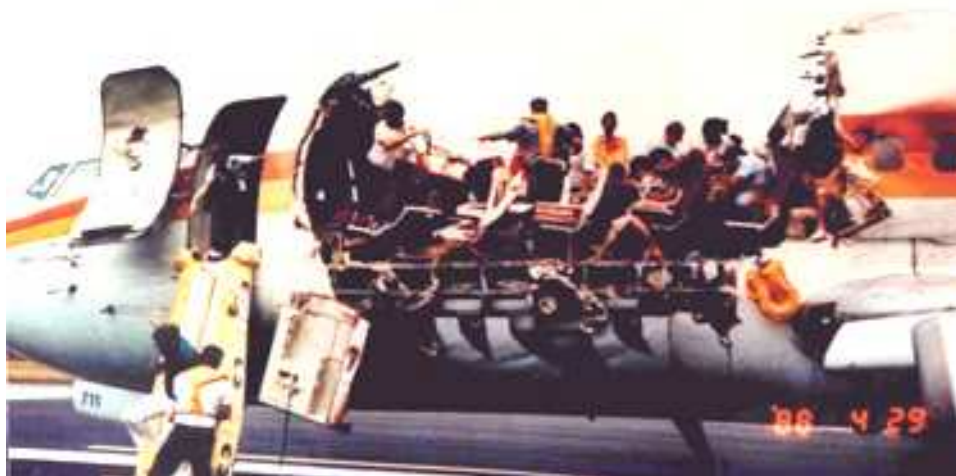
zřejmě rozlomil. Naštěstí ale pozemní vizuální kontrola potvrdila vysunutí podvozku a přistání i s takto poškozeným letounem se nakonec podařilo (obr. 5) [6].

*Obr. 5: Snímek poškozeného Boeingu 737 pořízený po přistání na ostrově Maui [7]*

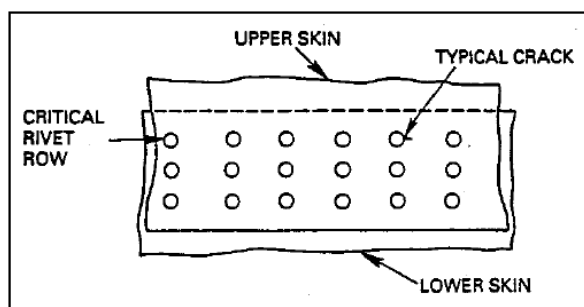
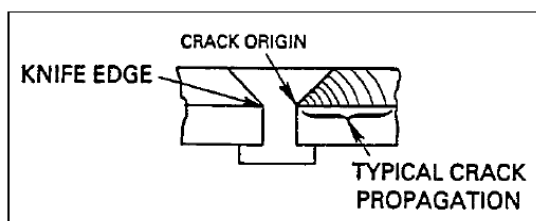
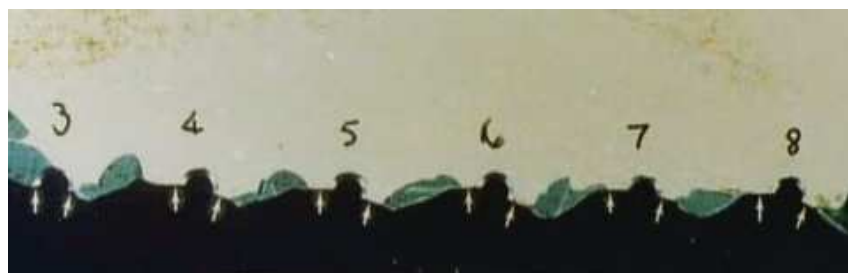
Trupy letadel se staví s jednotlivých plátů, které se spolu spojují nýtováním a navíc se ještě lepší silným epoxidovým lepidlem. Záměrem je, aby se namáhání trupu přeneslo především na lepený spoj a ne na nýty. Výrobce ve svých publikacích varoval, že u některých letounů by mohlo po čase dojít k rozlepení spoje, protože nemusel být správně dodržen technologický postup lepení. Právě u tohoto Boeingu 737 vyšetřovatelé zjistili, že došlo k rozlepení spojů a namáhání se tak přeneslo na nýty, a to především na horní řadu (obr. 6). V okolí nýtů pak začaly postupně vznikat drobné únavové trhliny, kterých si bohužel při kontrolách stroje nikdo nevšiml (obr. 6, 7, 8).

Obr. 6: Nákres nýtovaného spojení plátů potahu  
 Překlad: upper skin = svrchní plát, lower skin = spodní plát,  
 typical crack = typická trhлина, critical rivet row = kritická řada nýtů [8]

Obr. 7: Nákres řezu přeplátovaného nýtovaného spoje s naznačením vzniku a šíření trhlin  
 Překlad: crack origin = počátek vzniku trhlin, knife edge = ostrá hrana,  
 typical crack propagation = typické šíření trhliny [8]

Obr. 8: Bližší pohled na utržený plát potahu v místě snýtování,  
 šipky označují místa šíření únavových trhlin, rozteč nýtů je přibližně 25 mm [6]

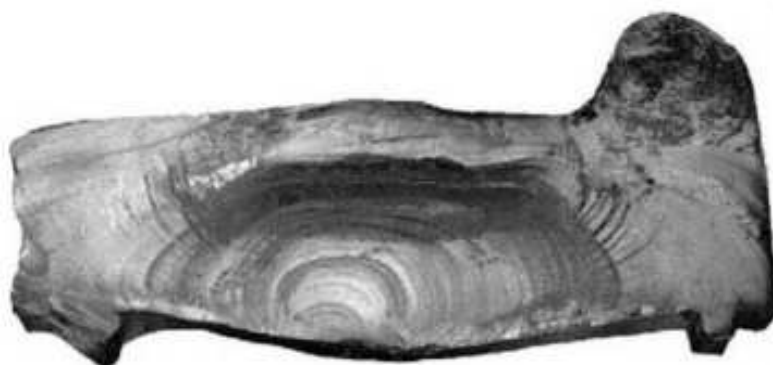
Na obr. 14, kde je snímek lomové plochy obruče kola, lze pozorovat, že poměrně velkou část lomové plochy zabírá oblast, kdy se trhlína šířila stabilně Lairdovým mechanismem. To lze přičíst relativně nízkém nominálním napětí a vcelku vysoké lomové houževnatosti materiálu. Experimentálně bylo navíc zjištěno, že stabilní růst trhliny v obruči kola trval přibližně 35 milionů cyklů, což odpovídalo zhruba 95 000 ujetým kilometrům [3].

Obr. 14: Snímek lomové plochy prasklé obruče kola [12]

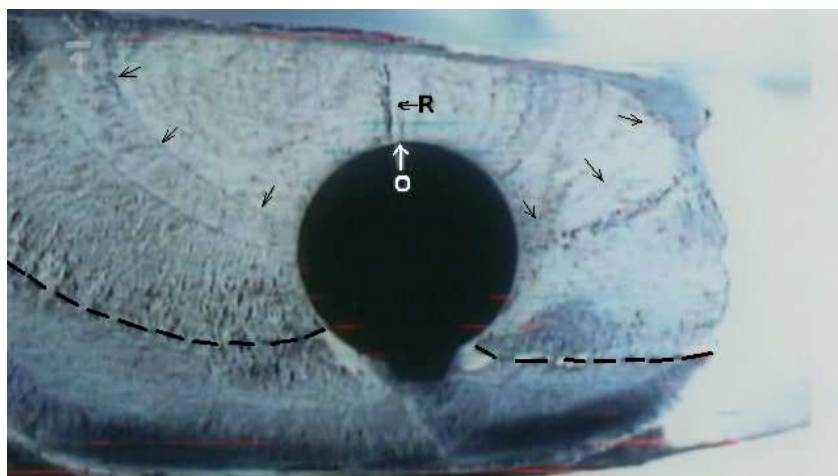
Obr. 15 ukazuje lomovou plochu listu vrtule havarovaného letounu Embraer. I na tomto snímku lze pozorovat relativně velkou plochu stabilního šíření trhliny, což rovněž vypovídá o relativně nízkém nominálním napětí v materiálu a relativně dobré lomové houževnatosti materiálu.

*Obr. 15: Snímek lomové plochy listu vrtule, místo „O“ označuje oblast vzniku trhlín, místo „R“ označuje místo s vysokou koncentrací napětí, menší neoznačené šipky určují směr šíření únavového lomu, čárkovaná čára označuje hranici stabilního růstu únavové trhliny [5]*

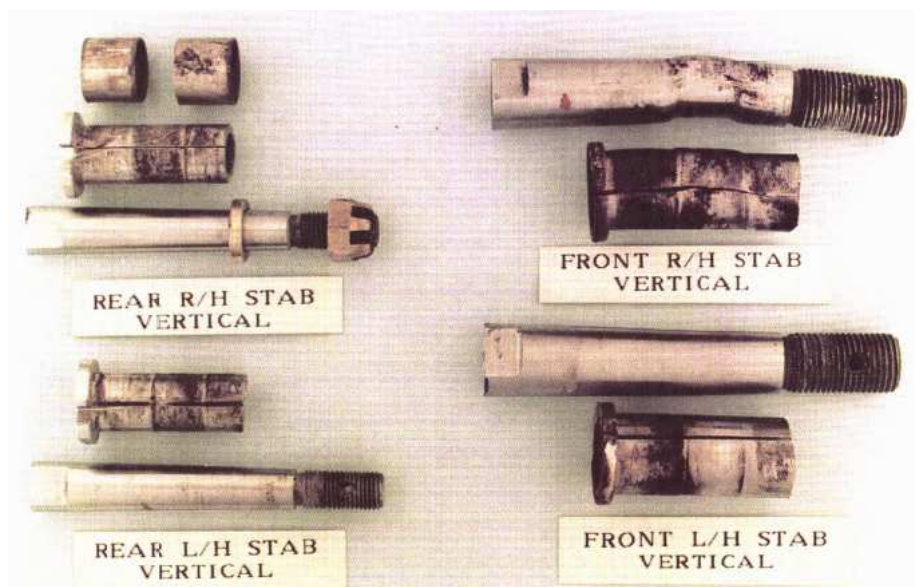
*Obr. 17: Fotografie čtyř šroubů, které spojovali svislou ocasní plochu s trupem  
Překlad: rear = zadní, front = přední, R/H = pravý, L/H = levý,  
stab vertical = vertikální stabilizátor [15]*

Ve vyšetřovací zprávě o nehodě je uvedeno, že šrouby pro spojení svislé ocasní plochy s trupem mají mít tvrdost 390 HV5. Vyšetřovatelé ale zjistily, že pouze šroub zadního pravého spoje měl odpovídající tvrdost. Jednalo se právě o šroub, který byl před nehodou naposledy vyměněn. U ostatních šroubů byla naměřena tvrdost v rozmezí 200 až 230 HV5. Protože pro zjištění meze pevnosti šroubů nebylo možné použít klasickou zkoušku tahem, bylo nutné určit pevnost šroubů alespoň přibližně podle vzorců udávajících vztah mezi tvrdostí materiálu a mezí pevnosti, popřípadě mezí kluzu. Pro běžné konstrukční materiály, jako na například nízkouhlíkové nebo nízkolegované oceli a případně litiny, se uvádí přibližná závislost meze pevnosti na tvrdosti jako  $HV = (0,3 - 0,35)R_m$  a závislost meze kluzu na tvrdosti jako  $HV = (0,2 - 0,3)R_e$ . V těchto vztazích lze namísto tvrdosti podle Vickerse (HV) použít i hodnotu tvrdosti podle Brinnela (HB). Hodnoty pevnosti materiálu musely být tedy stanoveny podle těchto nebo podobných vztahů. Ve vyšetřovací zprávě je též uvedeno, že naměřená tvrdost v rozmezí 200 až 230 HV5 odpovídá přibližně 700 MPa, kdežto požadavek na pevnost šroubů, který vychází právě z požadované tvrdosti, je v rozmezí od 1100 MPa do 1250 MPa. Neoriginální šrouby tak měly pouze 60% požadované pevnosti a další analýza prokázala, že nízká pevnost těchto padělaných součástí byla způsobena nesprávným tepelným zpracováním při výrobě. U šroubů tak vlivem silného namáhání docházelo k plastickým deformacím. Tím že šrouby povolily, tak mohlo snadno docházet k vibračním ocasní části, které vedly až k celkové destrukci letounu. Výsledkem vyšetřovací zprávy bylo tedy to, že havarii způsobily především tři necertifikované šrouby [13] [15].

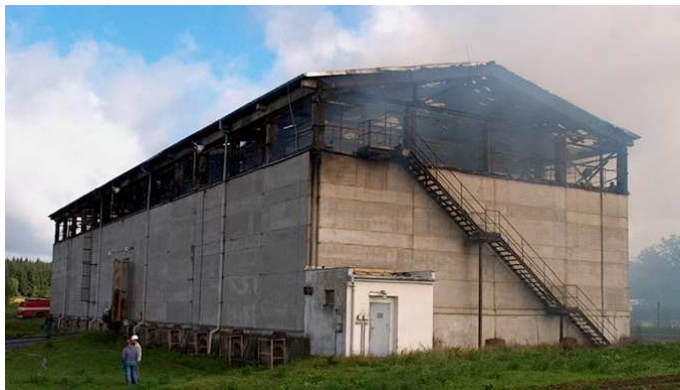
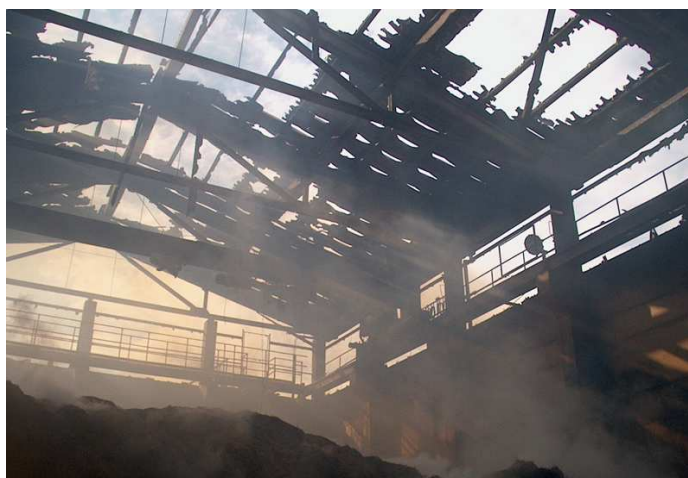
*Obr. 18: Fotografie seníku po požáru (venkovní pohled) [16]*

*Obr. 19: Fotografie seníku po požáru (pohled zevnitř) [16]*

Maximální teplota, která byla při požáru dosažena, byla jednoznačně dána roztavenými prvky zastřešení a opláštění a dále zbytky roztaveného skla v zasklených bocích haly pod střechou. Teplota tavení hliníkové střešní krytiny se pohybuje přibližně od 650°C do 750°C. Teplota tavení skla je již od 700°C. Podle zprávy hasičů tedy mohla být lokálně dosažena teplota až 1000°C. Podle předpokladů lze očekávat, že na většině konstrukce byla dosažena teplota menší než 800°C. Při požáru naštěstí nedošlo k překročení únosnosti střešní konstrukce, která byla vystavena vysokému žáru a zatížení vahou, a nedošlo tak ke zborcení

střechy. Problémem ovšem bylo to, že při hašení došlo k prudkému ochlazení rozžhavených ocelových nosných prvků a šroubových spojů. Hrozilo tedy riziko, že došlo ke změně původní struktury a ke vzniku nestabilních křehkých martenzitických struktur, které jsou pak náchylné ke křehkému lomu. Z konstrukce byly tedy v omezené míře odebrány vzorky, které byly dále zkoumány a podrobeny zkouškám, aby se zjistilo, jak byla konstrukce haly ovlivněna požárem a následným hašením. Z tahových zkoušek vyplynulo, že se jedná pravděpodobně o ocel 11 373 s odpovídající mezí kluzu  $R_e = 210 \text{ MPa}$ . Vrubová zkouška jednoho náhodně vybraného vzorku z okraje nosníku dala hodnotu  $118 \text{ J/cm}^2$ , což je plně dostačující hodnota, ale nelze vyloučit, že by lokálně mohla být zhoršená kvalita oceli. Z metalografických výbrusů vzorků staticky namáhané konstrukce vyplynulo, že ocel má feriticko perlitickou strukturu a nedošlo v ní ke vzniku martenzitických struktur ani k výraznému zhrubnutí zrna. Po tomto prozkoumání byl ještě proveden orientační statický výpočet konstrukce, ze kterého vyplynulo, že bezpečnost konstrukce vyhovuje. Verdikt byl tedy nakonec takový, že ocelovou staticky namáhanou konstrukci je možno ponechat. Vzhledem k tomu, že jeřábová dráha byla při požáru zkřivená a stále hrozilo riziko, že v některých místech mohlo dojít ke vzniku křehkých struktur, bylo doporučeno demontovat dynamicky namáhané součásti, tj. jeřábovou dráhu a mostový jeřáb, a při rekonstrukci haly namontovat nové [17].
